## Adapter2 och Telenor SIM

Fram tills nu har det förekommit störningar vid användning av Adapter2 med SIM-kort från Telenor.

## Uppgradering av modemmet i Adapter2 från B12 till B15

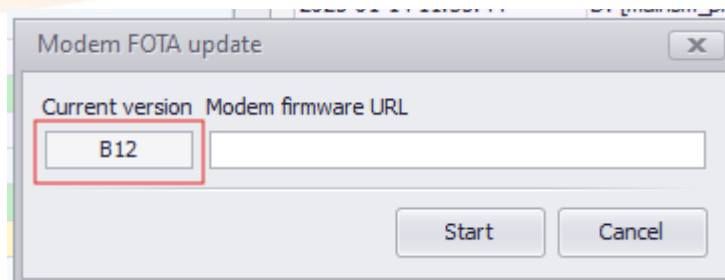
Kontrollera att det står B12 i rutan till vänster.
